RELAZIONE

Gruppo di lavoro Muffathalle

Nei giorni 24, 25 e 26 giugno 2014 il gruppo sopra indicato, ha effettuato una visita presso il Centro Culturale Polivalente *Muffathalle* di Monaco (Germania) per studiare e valutare i sistemi di “Health and Safety” adottati per gli eventi organizzati in tale struttura.

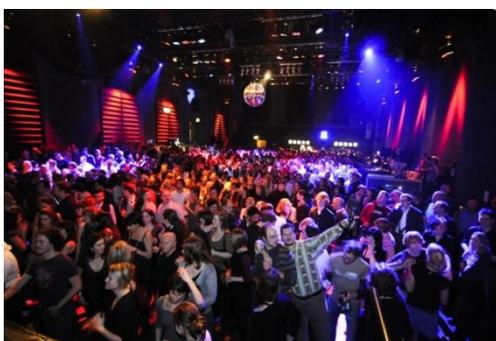
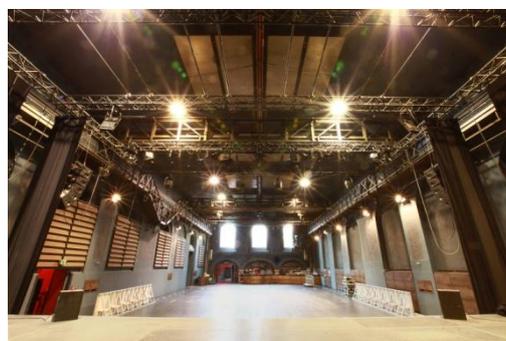
*Foto salone interno
(Ex sala turbine)*

Bisogna sottolineare che fino al 1992 il salone dell’edificio (ex sala turbine della centrale) è stato utilizzato dal *Club of Stadtwerke* (club di politici) come campo da tennis coperto.

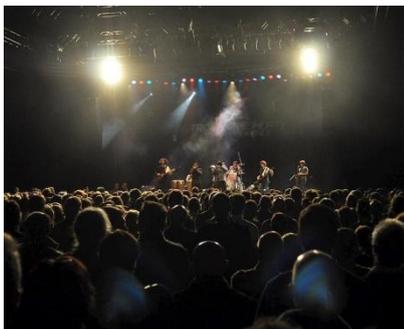
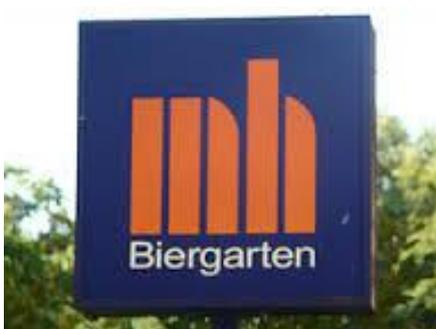
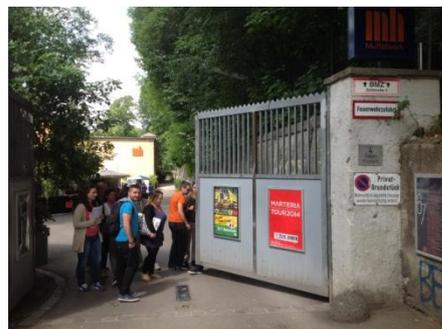
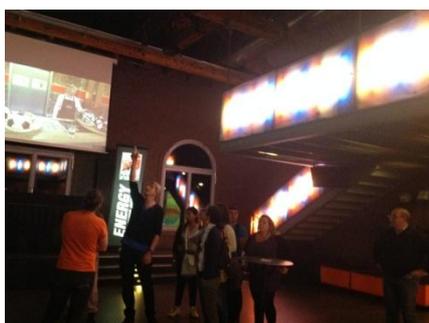
Per quanto riguarda gli aspetti più tecnici, il *mh* risulta rispettare il requisito dell'accessibilità in quanto viene garantito un livello tale da considerare la fruizione del Centro sia al personale in servizio che all'utenza (come anche alle persone con ridotta o impedita capacità motoria). Risulta, però, carente in materia di segnaletica. Anche il requisito della visitabilità viene soddisfatto. Il *mh*, almeno in alcune zone riservate al pubblico (come biglietteria, guardaroba, parcheggi, WC), è accessibile e raggiungibile.

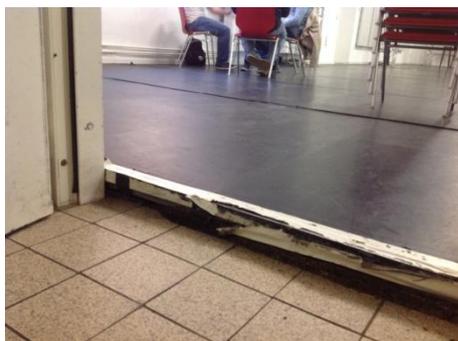
I locali posti al primo piano, risultano inagibili per i portatori di handicap, in quanto accessibili solo da scale strette e ripide e, a livello delle soglie delle porte perimetrali di ogni stanza è presente un dislivello sul pavimento, non segnalato, superiore ai 2,5 cm. suggeriti dalle norme di sicurezza.

*Particolare:
Dislivello superiore ai 2,5 cm. posto sulla via di fuga*

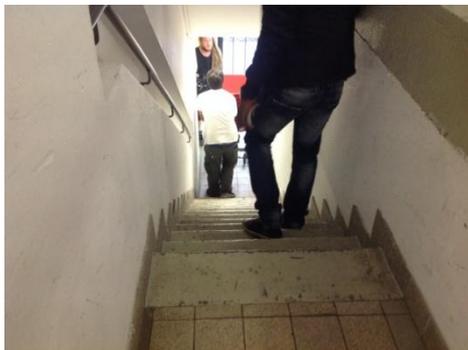
I locali posti al primo piano risultano inagibili alle persone con problemi deambulatori in quanto serviti solo da scale ripide e strette: la larghezza risulta essere minore di 1,20 cm. così come la pedata minore di 30 cm.

Le rampe di scale, in più, non sono facilmente percepibili (non solo dai non vedenti) e manca, nello specifico, il segnale che evidenzia l'inizio e la fine della rampa.

Scale che collegano il piano terra con gli Studio 1 e 2 della struttura

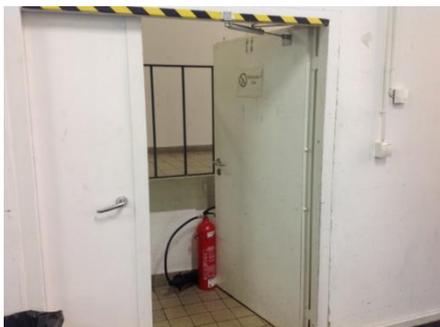
In tutta la struttura manca un'adeguata segnaletica.

Vi sono indicate solo le vie di uscita e di emergenza.

All'esterno non è presente alcun segnale tipo il "punto di raccolta".

Vi è solo una pianta dell'edificio posizionata in un corridoio che viene modificata di volta in volta in base alle esigenze della struttura e degli eventi organizzati.

I sistemi di allarme sono segnalati tramite numeri di riconoscimento.
Estintori non segnalati.
